症例報告

製作時期が異なる複数の既存義歯の問題点を考察し、 新義歯製作に活かした1症例

A case of making new dentures with reference to the consideration of the problems of multiple existing dentures made at different times

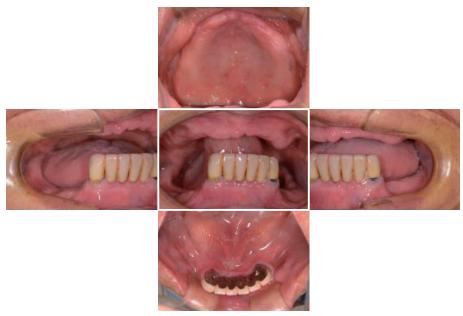
2. 口腔内所見および歯周組織検査・パノラマ X 線検査所見:1) 口腔内所見(図1);糖尿病の影響を疑わせる顕著な口喝は認められなかった。上顎は無歯顎, 顎堤の中程度の骨吸収と, 左側臼歯部顎堤の挺出

図 1 口腔内所見(2019年2月,2回目来院時)

を認めた。下顎前歯部のブリッジ(以下 Br)に対合 する顎堤はフラビーガムを呈していたが、手指で加圧 しても変形はわずかであった。下顎は#43~33の Br (支台歯は #43, 33) が装着され, 動揺は見られ なかった。#43の歯頚部にはコンポジットレジン充 填, #33の歯頚部には内部が黒褐色を呈し, 硬い歯質 のくさび状の欠損がみられた。舌小帯や臼歯部顎堤と の位置関係から考慮すると、やや左側に Br 全体の偏 位が認められた。#47~44,34~37は欠損し、顎堤 は中程度の骨吸収を認め、右側のほうが左側より吸収 の程度が大きかった。上顎には総義歯、下顎には部分 床義歯(ともに 2009 年に製作)(図 2a, bとも左側, 図3a,b) が装着されていた。Eichner 分類;C2, Kennedy 分類; I級、宮地の咬合三角; 第4エリア。 #43, 33 のポケットデプスは全周 3 ミリ以下, プロー ビング時の出血8%,動揺度0,プラークチャートは 100%だった (図4)。2) パノラマ X 線検査所見 (図 4);左右顎関節の著しい形態異常や左右差は認められ なかった。顎堤には鋭縁や吸収不全は認められなかっ た。右側の臼歯部相当部の骨の不透過性の亢進が見ら れた。#43. 33 には根管充填が施され、歯頚部に透過 像が見られた。歯根膜腔がやや拡大し、軽度の歯槽骨 の吸収が認められた。

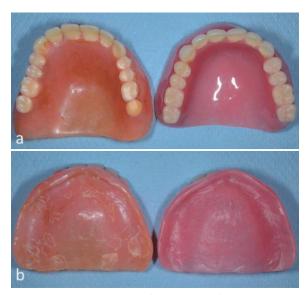
2) 2018 年製義歯:人工歯の咬耗や床用レジンの劣化は、ほとんど見られなかった(図 5a, b 右側)。咬合面観では、前歯部でも義歯床辺縁が見え、最後方臼歯遠心と義歯床後縁が近接していた。床粘膜面観では、顎堤頂アーチと正中、義歯床後縁の位置関係には問題は見られなかった。2009 年製義歯の人工歯と比較し、前歯部の幅径はほぼ同じであったが、臼歯部の幅径は4ミリほど大きかった(図 2a)。床研磨面観で小さく見えた床外形は、2009 年製義歯と並べて観察するとほぼ同じ大きさであることが確認できた(図 2b)。2009 年製義歯と 2018 年製義歯の床外形と人工

図 2 2009 年製上顎義歯 (a, bとも左側) と 2018 年製 上顎義歯 (a, bとも右側)。

図 2a, b で見られる 2009 年製と 2018 年製の上顎義歯の主な相違点を表にまとめた。臼歯部人工歯の大きさ、および顎堤に対する人工歯列の排列位置が異なるため、双方の床外形の大きさはほぼ同じにもかかわらず、2018 年製の上顎義歯のほうが小さく見えると考えられる。

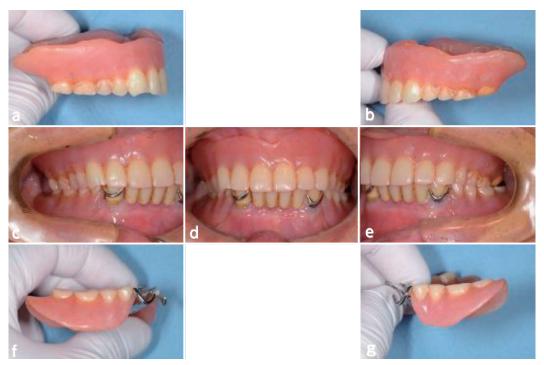
に異常は認めなかった。#13の人工歯脱離を修理した とみられる跡があり、同人工歯の切縁には欠損が見ら れた。#27の人工歯は近遠心の歯間乳頭部の高さに一 致するほどの咬合調整が施され、歯冠の形態をとどめ ていなかった。色調が他の人工歯と異なりやや褐色を 帯びており、即重レジンである可能性も推測された。 上下顎全ての人工歯に咬合面を再構成した形跡は見ら れなかった。上顎義歯の床粘膜面観では、顎堤頂アー チと正中. 義歯床後縁の位置関係には問題は見られな かった。リライン材または粘膜調整材と考えられる材 料が部分的に残存していた(図2b左側)。正面観・ 側方面観 (図 $5a \sim g$) では、前歯部のオーバージェッ トは約3ミリ、オーバーバイトは約5ミリだった。右 側臼歯部は正常な被蓋関係が見られたが (図5c), 左 側臼歯部は頬側咬頭の咬耗が著しく. オーバージェッ トの不足が観察された(図5b, e, g)。#27, 37 は近 心部が咬合するのみで、遠心にかけて大きく空隙が生 じていた (図 5e)。人工歯周囲の着色や人工歯間部の 食渣が見られた。

図 5a~g 2009 年製義歯の正面観, 側方面観

2009 年製義歯の観察の結果,以下のことが考察された。まず人工歯列と顎堤頂の位置関係,義歯床外形に大きな問題はないと思われた。装着から経年的に人工歯の咬耗が進行し,前歯部の突き上げが起こるようになり,義歯床後方の辺縁封鎖が破られ上顎義歯が脱落しやすくなった。とくに本症例は,Kelly Eのコンビネーションシンドローム⁶⁾を招くことがある上顎総義歯と下顎両側性遊離端義歯の組み合わせであるた

め、歯根膜受容を求めて下顎が前方に移動し、突き上げる現象がより起こりやすかったのかもしれない。また義歯床粘膜面にはリライン材または粘膜調整材と考えられる劣化した材料が部分的に残存しており、吸着そのものが弱かったことから、義歯床と粘膜面の不適合も生じていた可能性が高いと考えられた。

右側に比べ左側臼歯部の頬側咬頭の咬耗が著しいこと、歯根膜が存在する下顎前歯部のBrが正中からやや左側に偏位していることから、左側が咀嚼の中心になっていると推測された。#26,36にほぼ被蓋が見られないのも下顎の左側偏位を疑わせる。#27が対合歯とスペースを空けるように調整されているのは、被蓋がなくなったことによる咬頬の治療のためではないかと考えられた。#13の切縁の欠損は一見咬耗のようだが、#43の切縁部の形態と合致しないこと、下顎が右側方向にはあまり移動しないこと、#13人工歯に再着した痕がみられることから、義歯を落下させたことによる人工歯の欠損と脱落が起こった可能性も考えられた。しかし咬頬、義歯修理について患者は覚えていないとのことだった。

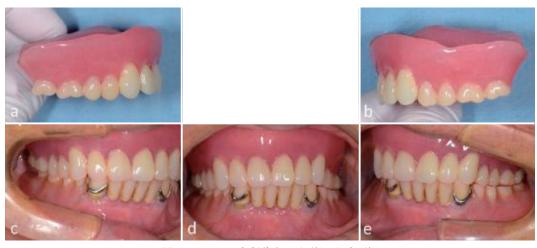
歯に関する相違点を表にまとめた (表 1)。正面観・側方面観では、前歯部の唇側傾斜に乏しく (図 6a, b)、オーバージェットは 2 ミリ弱、オーバーバイトも小さく、2009 年製義歯に比べ被蓋関係がより緊密だった (図 6c, d, e)。右側臼歯部はオーバーバイトがやや大きく、左側ではオーバーバイトがほとんど見

られなかった。#17 は #47 のさらに遠心に排列され, 全く咬合していなかった。

図 6a~e 2018 年製義歯の正面観, 側方面観

次に2018年製義歯であるが、人工歯が義歯床や下 顎の人工歯に対しやや大きく, さらに人工歯列全体が 義歯床に対し後方に排列されていると考えられた。前 歯科医師も、2009年製義歯の問題点を下顎の前方移 動による前歯部の突き上げと判断し、咬合採得にあた り垂直的顎間関係は挙上し、水平的には下顎位を後方 に戻すような修正を意図した可能性がある。その際. 下顎を過度に後方へ誘導して咬合採得を行ったのでは ないかと想像でき,上顎前歯部の乏しい唇側傾斜は, 咬合採得の結果生じた大きなオーバージェットを修正 するためではないかと推測した。水平的顎間関係の決 定にはさまざまな方法が知られているが、術者が患者 の下顎を直接後方へ押しながら下顎の後方限界位を求 める手法では、術者の熟練度によって下顎位を誤る可 能性が高いといわれている7)。結果として、設定され た人工歯による咬頭嵌合位より前方で閉口しようとす るため、前歯部に早期接触が生じ、義歯床の吸着は良 好にもかかわらず、脱落しやすい義歯ができてしまっ たと考えられる。

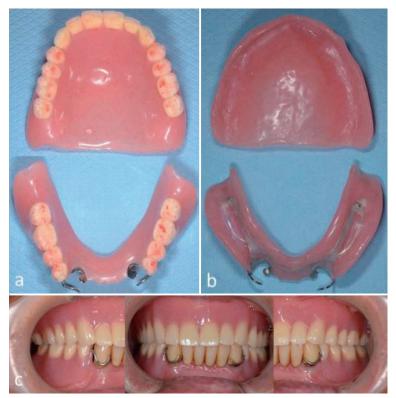
図 7a, b, c 新製した上下顎義歯

収集した情報を検討した結果、患者の「上の入れ歯 がガタガタする」という訴えの主たる原因は咬合にあ ると考え、咬合に注意して上下顎義歯を再製作するこ ととした。上下顎とも個人トレーを用いて辺縁形成を 行い、シリコン印象材にて印象採得を行った。咬合採 得において、垂直的顎間関係は患者の持参した2つの 義歯を参考に、顔貌と嚥下運動の様子を確認しなが ら、2018年製義歯と同様に咬合高径を約2ミリ挙上 させた。タッピングの観察から、下顎の動きは比較的 安定していたので、水平的顎間関係の決定は Walkhoff 小球利用法,習慣性開閉口運動路利用法²⁾を用い て行った。習慣性開閉口運動路利用法を行うにあた り、上顎前歯部のろう堤を削除し、前歯部で咬合接触 させないようにして患者にタッピング運動をさせた。 咬合採得した上下顎の咬合床を後方から観察し、両側 のハミュラーノッチと臼後結節の位置関係が左右対称 であることを確認した。仮床試適を経て、同年4月、 上下顎の新義歯を装着した (図 7a, b, c)。2009 年
