症例報告

過去2度にわたって製作された旧義歯の問題点を分析し、 患者のQOL向上に貢献できた上下無歯顎症例

澤井有里 池田亜紀子 長谷川篤司

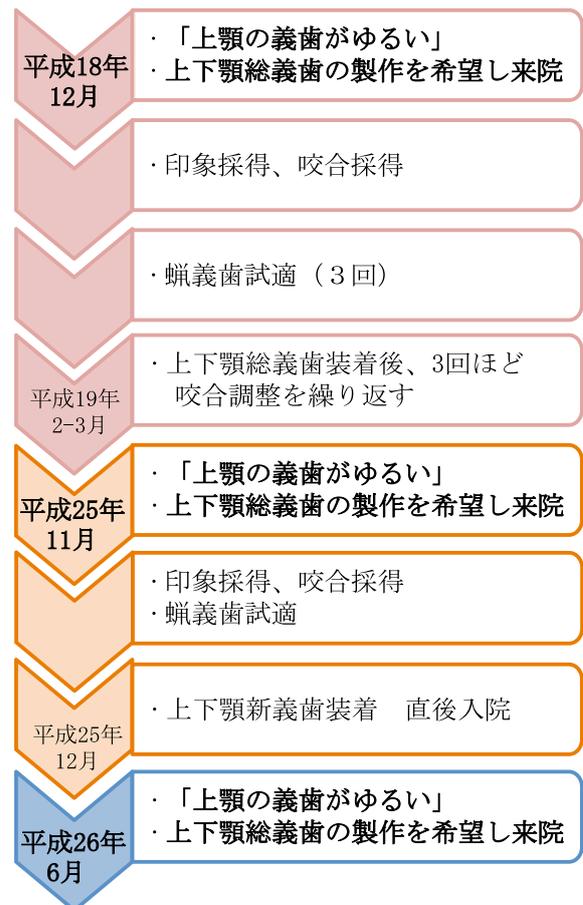
図1 過去8年の治療経過

顎義歯の脱落を訴え再製作をするなど、今回来院までの8年間の間に2回の義歯製作を行っていた(図1)。

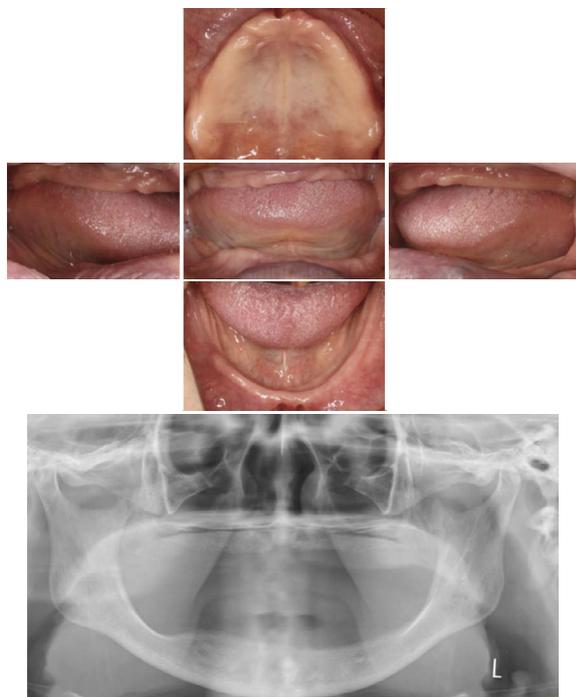
図2 初診時口腔内写真・X線写真

現症：初診時の口腔内所見では、下顎右側臼歯部の顎堤吸収が著しく、使用していた義歯は左側臼歯部人工歯の咬合接触が確認できなかった。義歯は平成25年に製作されたもので、使用期間は6か月ほど、患者は特に機能時の上顎義歯の脱落と下顎義歯粘膜面の不適合を訴えていた(図2)。

即ち、初診時の口腔内所見とパノラマ X 線写真から右側の顎堤吸収が著しく、その要因は長年の義歯の不調だけでなく、患者が無歯顎に至った経緯を推測すると中等度以上の歯周炎に罹患していたことが考えられる。しかし歯周病による歯の喪失は右側臼歯部が最後となり、結果的に炎症による顎堤吸収を促進してしまったのではないかと推察した。さらに同部残存歯の咬合痛や歯の動揺により、右側で咬合することを避ける習慣がついてしまい、結果として無歯顎に至った際の義歯咬合採得において、水平的顎間関係が左側に偏位しやすい状況を作ってしまったものと考察した。下顎右側抜歯後に義歯を装着したことによる咬合力もまた、右側顎堤の著しい吸収の原因のひとつであると推測できる。その結果、平成18年初回に製作した義歯では、左側を交叉咬合排列するに至り、その後平成25年に再度製作した義歯においては正常被蓋で排列するも水平的顎間関係決定時のエラーにより、機能時の不快症状の解決には至らなかったものと思われる。

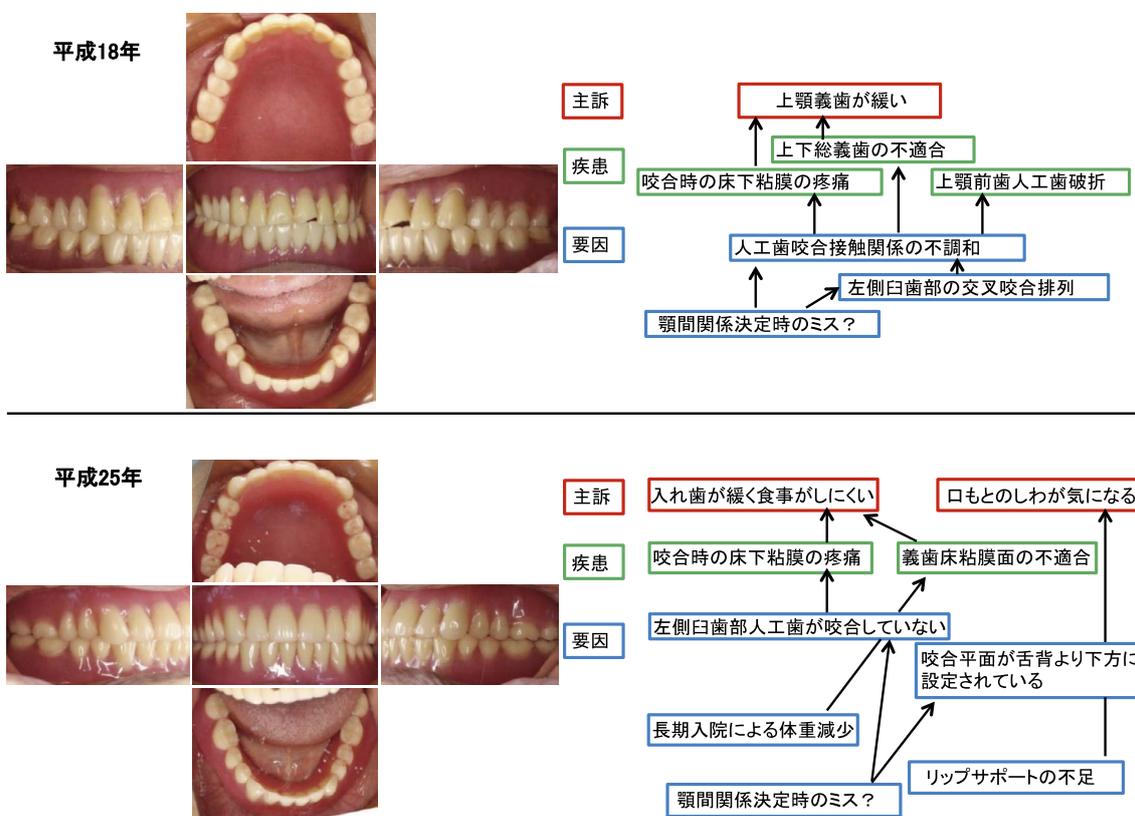
図3 過去に製作された義歯とプロブレムマップ

義歯は当初、左側が交叉咬合排列となっており(平成18年製作)、現在使用中の義歯(平成25年製作)と人工歯排列状態が異なっていた。しかしいずれの義歯も、機能時の脱落と疼痛の解決には至らず、水平的顎間関係決定が困難であったことがうかがえる(図3)。

以上の所見およびプロブレムマップから、本症例の咬合採得においては適切な水平的顎間関係を模索し、機能時の両側性平衡咬合を付与することが今回再製作する義歯の成功に繋がるものと判断し、ゴシックアーチ描記による水平的顎間関係決定が必須であるとして処置を開始した。

本症例では、過去2度にわたって製作された義歯の不快症状に関してプロブレムマップを用いて考察した結果、水平的顎間関係決定時のエラーが要因であると結論づけた。

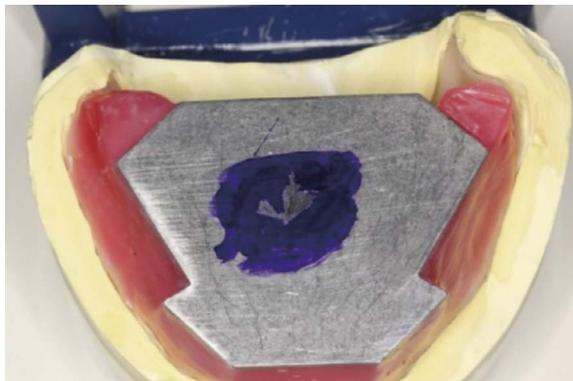
図 4 ゴシックアーチ描記

垂直的顎間関係の決定後に、ゴシックアーチ描記装置を製作した。本装置による水平的顎間関係決定に際しては、タッピングポイントの安定が得られず、中心位（アベックス）にて咬合器再装着を行った（図4）。その結果、人工歯は正常被蓋で排列することができ、咬合様式は両側性平衡咬合とした²⁾（図5）。今回製作した新義歯装着時と旧義歯装着時の側方顔貌写真を比較してみると、上唇の位置が前方に改善されたことがわかる（図6）。

今回、ゴシックアーチ描記により中心位にて咬合器

再装着を行い人工歯を歯槽頂線上に排列した結果、患者には機能時においても十分な満足を与えることができた。

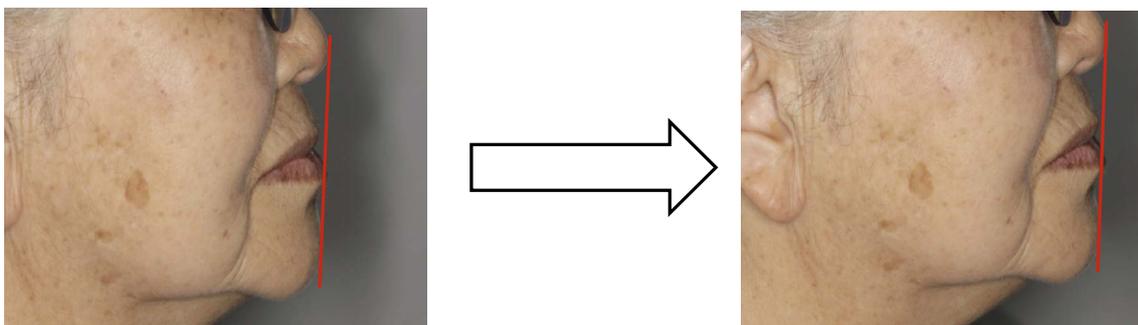
図 6 旧義歯および新義歯装着時の顔貌変化

旧義歯使用時

新義歯装着時
