症例報告

顎位偏位が疑われる症例に対する補綴的対応

Case report of a prosthesis with doubt regarding mandibular deviation

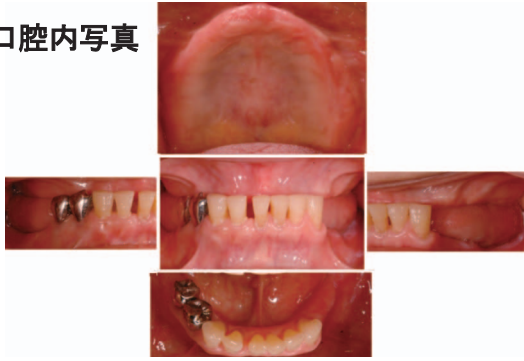
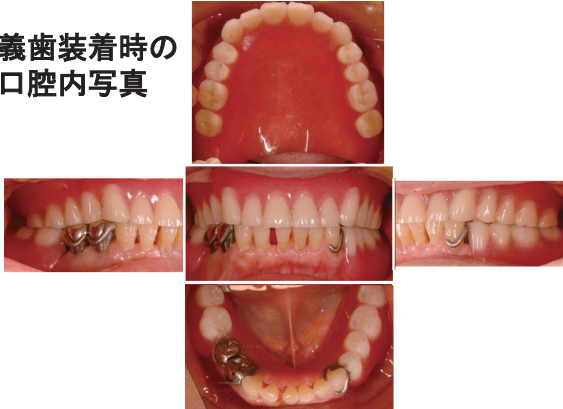
図1 初診時患者情報

口腔内写真

義歯装着時の口腔内写真

現症：上顎には総義歯、下顎には両側遊離端義歯が装着されており、残存歯には咬耗を認めた(図1)。

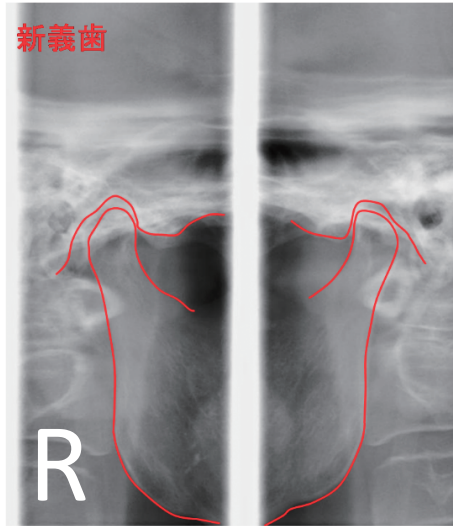
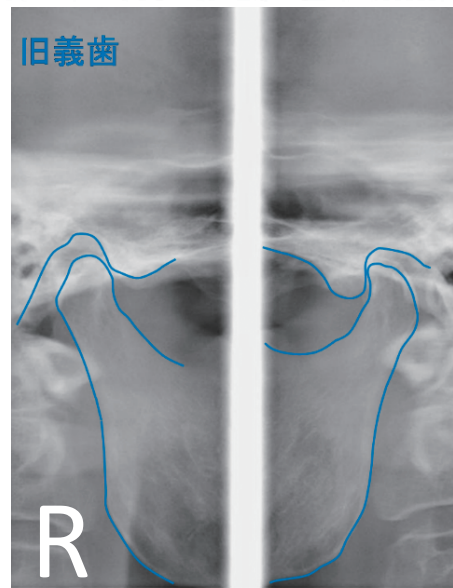
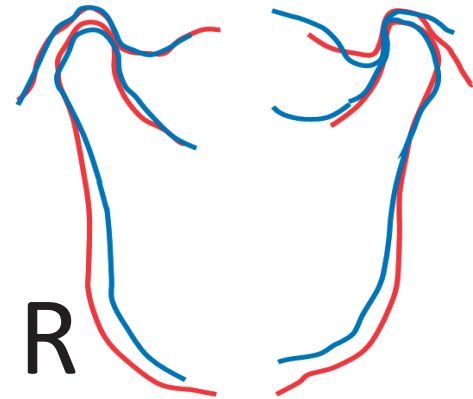
図2 顎関節パノラマ断層撮影法写真と顎関節のトレースの比較

トレース重ね合わせ

赤：新義歯装着時
青：旧義歯装着時

診断：定期的の下顎前歯部の知覚過敏、上顎義歯の脱落などの症状を繰り返したため、顎位の偏位を疑い顎関節パノラマ断層撮影により確認したところ、下顎頭の前下方への偏位を認めた(図2)。これらの情報からプロブレムマップを作成し分析した(図3)。当該患者は、歯根膜受容を求めて下顎頭が前下方に偏位してしまうことで、顎口腔周囲筋の不調和が起り、前歯部の過度な咬合接触が起きたと考察した。その結果、咬合性外傷による知覚過敏症状や突き上げによる上顎義歯の脱落が引き起こされており、将来的にはフラビーガムの発現による更なる義歯の不安定を発症すると予想した。

新義歯装着後に顎関節パノラマ断層撮影法を用い下顎頭の位置を確認した(図2)。

新義歯装着時と旧義歯装着時の中心咬合位における、顎関節窩に対する下顎頭の位置を顎関節パノラマ断層撮影された写真と、トレースしたものを比較した結果を図2に示す。読像所見では、中心咬合時の下顎頭は新義歯の方が、旧義歯に比べて関節窩に対してより適正な位置を呈していた。義歯の新製により、上顎総義歯の脱落や知覚過敏症状は改善した。しかしながら数か月後、臼歯部人工歯の磨滅から前歯部の咬合接触が生じた結果、下顎の残存歯である前歯が歯根膜受容を求めて下顎頭が前下方に偏位した状態で咬合するカウンタークロックワイズローテーションが生じた初
